BOLETIM DIÁRIO DE MONITORAMENTO DE EVENTOS HIDROMETEOROLÓGICOS CRÍTICOS DO ESTADO DE RONDÔNIA

**Porto Velho, 26 de outubro de 2022.
Versão 2.0**

1. DEFINIÇÃO DO ESTADO DE ALERTA E DETERMINAÇÃO DAS COTAS DE INUNDAÇÃO E EMERGENCIAS

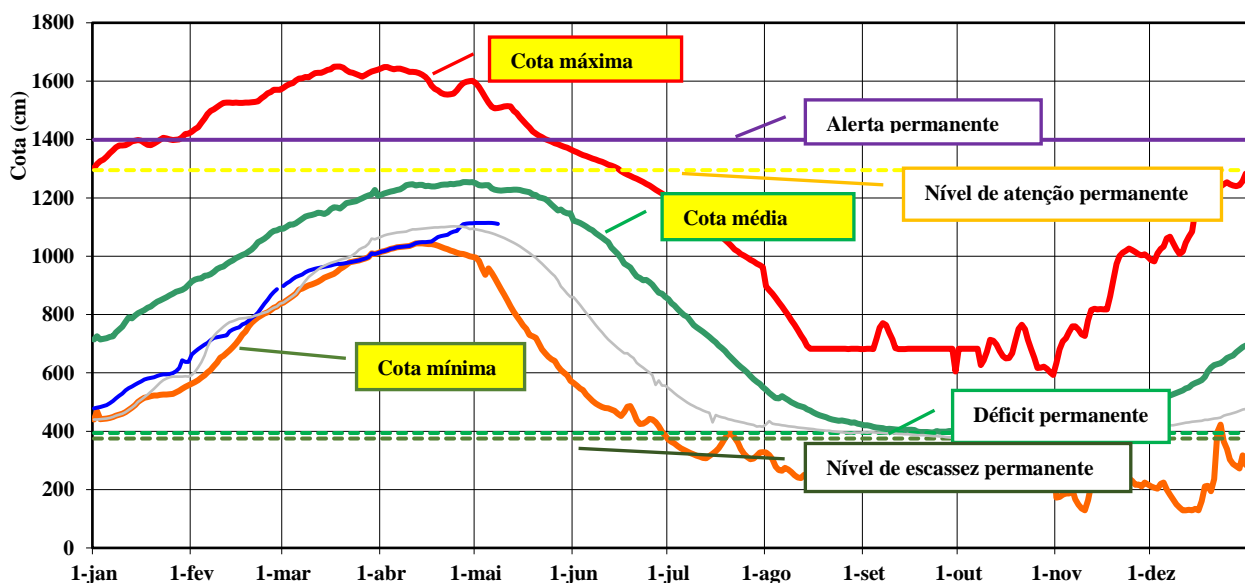
Gráfico - Descrição do conteúdo do gráfico, referente às estações fluviométricas instaladas nos cursos de água que estabelecem risco a inundação aos principais aglomerados urbanos do Estado de Rondônia.

- Quando a cota monitorada estiver próximo a cota máxima, descrita no gráfico (Figura), se denominará **alerta máximo de inundação**;
- O **alerta médio**, quando a cota monitorada estiver, muito acima da média;
- Será **Alerta Baixo**, quando a cota monitorada estiver acima da cota média;
- **Sem Alerta** quando a cota se matem na **média histórica**.

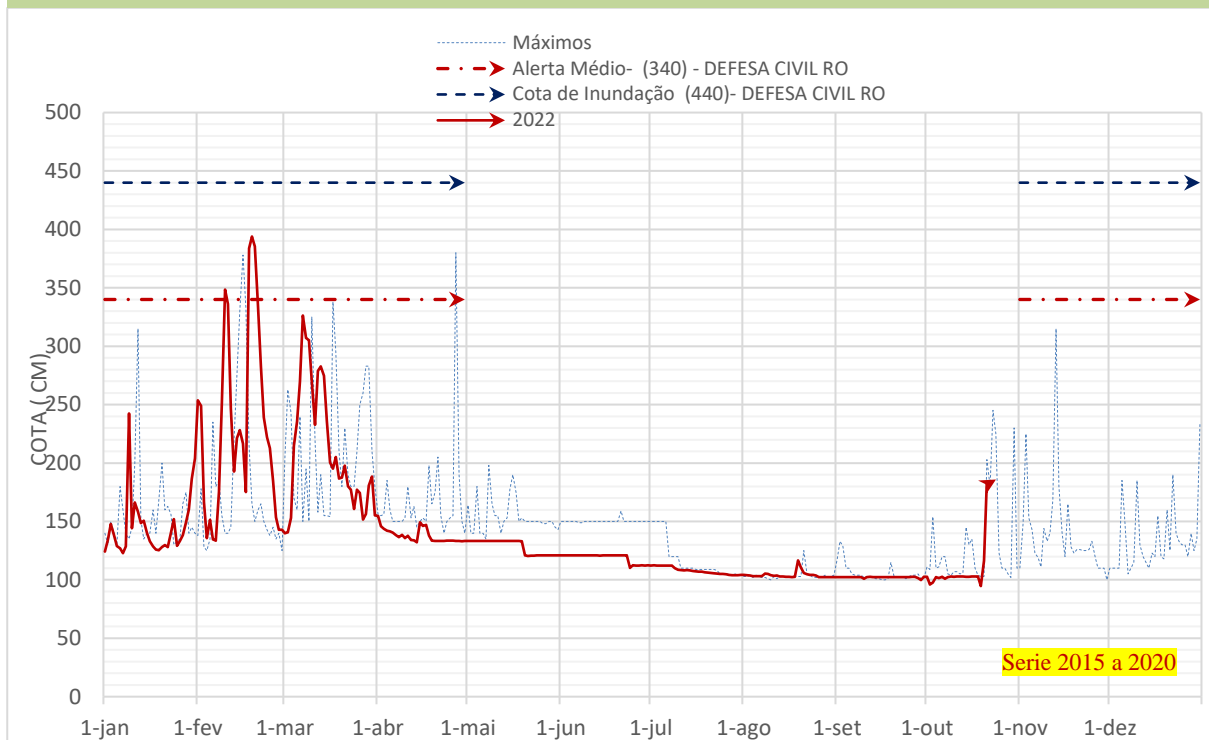
Gráfico 7- Monitoramento diário da cota do rio Machado, na coordenada geográfica de latitude -11,44 leste e longitude -61,4408 oeste, em Cacoal/RO. **ANÁLISE TÉCNICA**

De acordo com a cota de alerta definida em 3,40 m, no dia 26/10/2022, as 9hs15min, as águas do Rio Pirara, na Estação Cacoal, no município de Cacoal, se encontram no nível de 1,87 m, isto é; a 1,53 m abaixo da cota de atenção para inundação.

De acordo com a série histórica para o período, dia 26/10/2022, o nível mínimo é de 1,02 m e o médio é de 1,05 m, ou seja, se encontra 82 cm acima da cota média histórica do período.

No dia 26/10/2022, o Rio Pirarará em Cacoal na cota média do período, com tendência de estabilidade no momento, Vide Gráfico 7.

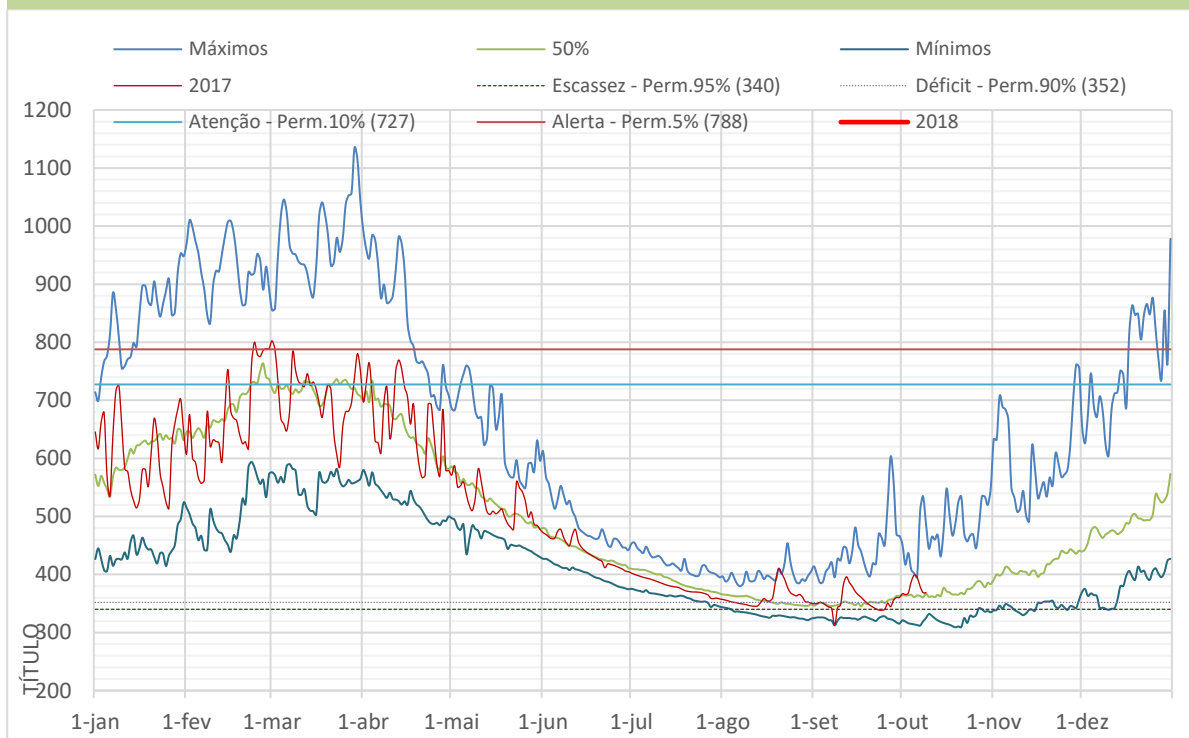
Gráfico 9 - Monitoramento diário da cota do rio Jaru, série histórica 1978 – 2017, na coordenada geográfica de latitude 10,4458° leste e longitude 62,4256° oeste, Ponte Br-364, Jaru/RO.

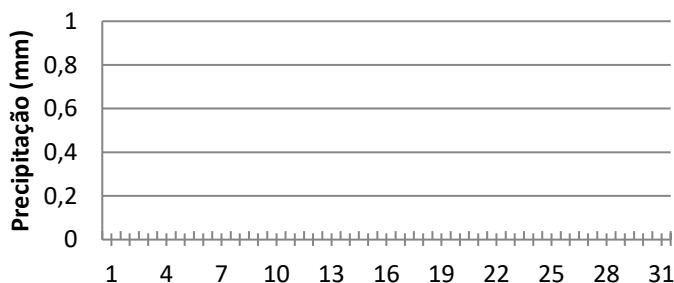
15565000 Rio Jaru em Jaru Precipitação total diária (mm) - Janeiro 2018.

OBSERVAÇÕES :
Estação em manutenção

Gráfico - Monitoramento da precipitação total diária, na estação meteorológica Jaru, código 1062001, no rio Jaru, em Jaru - RO. **Fonte:** organizado pela Sala de Situação - SEDAM com base nos dados disponíveis em: 1) <http://mapas-hidro.ana.gov.br> ; 2) <http://sinda.cm2.inpe.br/PCD/SITE/novo/site/cidades.php?uf=RO>; 3) <http://www.sedam.ro.gov.br/index.php/simego>

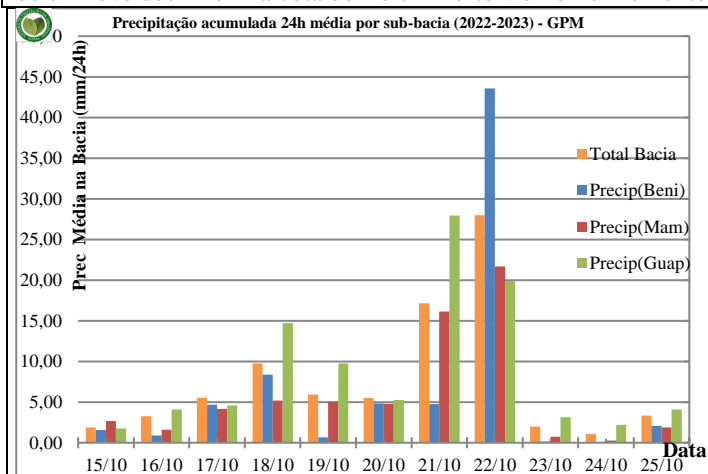
Gráfico 3b - Monitoramento Precipitação acumulada 24h média por sub-bacia (2020-2021)- GPM

O acumulado de precipitação média na Bacia do Rio Madeira, gráfico 3b, revela que a precipitação entre os dias 21/10 a 22/10 foi suficiente para elevar a cota do Rio Madeira em Porto Velho. Mas as previsões para o dia 28 de outubro são de manter um pequeno declínio nos níveis do rio em Porto Velho. Como mostra os resultados apresentados no Gráfico 3a.
